## Schwingungsmessungen Donaubrücke Traismauer

# Dynamische Untersuchung ÖBB-Brücken

### Lagersanierungen

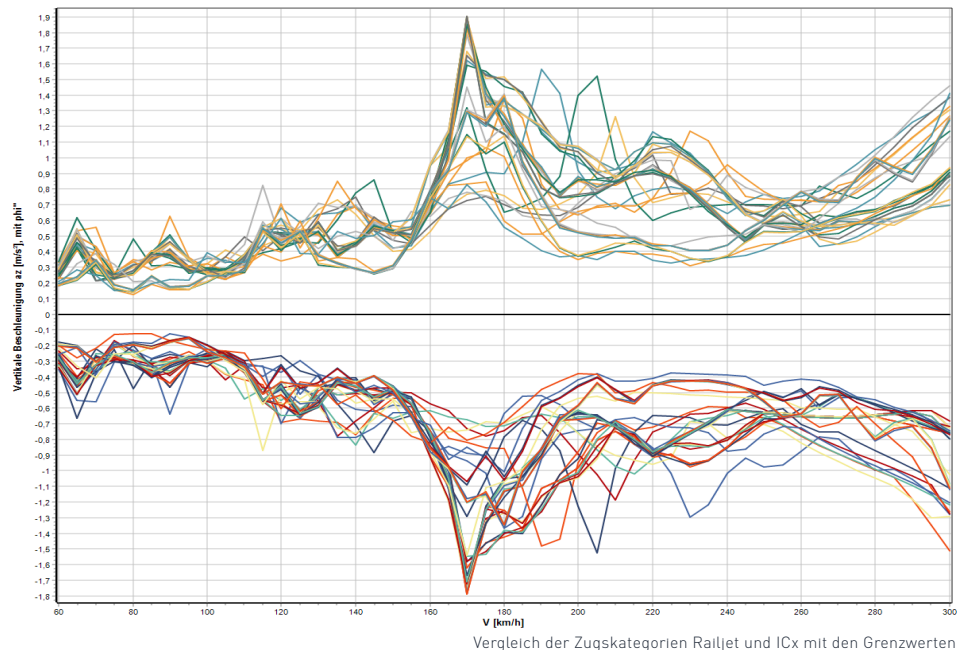
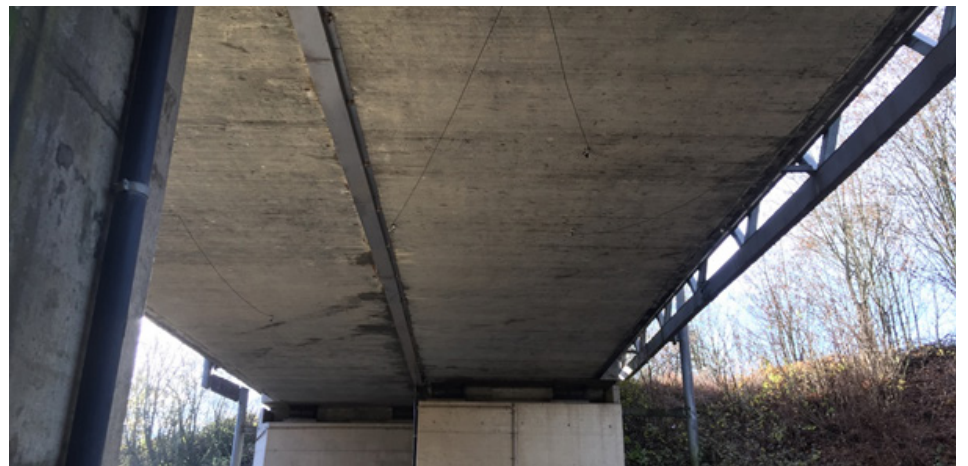
Installation Sensorik an einem Messobjekt

Diese Tragwerke wurden mittels Beschleunigungssensoren mit mehreren Anregungsmethoden überwacht, um die tatsächlich vorhandenen Eigenfrequenzen und Dämpfungswerte zu erhalten. Mit diesen Parametern wurden die Rechenmodelle angepasst, um das reale Verhalten besser abzubilden. Anhand dieser Vorgehensweise konnten kurzfristig alle 350 Brücken untersucht und allenfalls notwendige Maßnahmen abgeleitet werden. Dank der nun

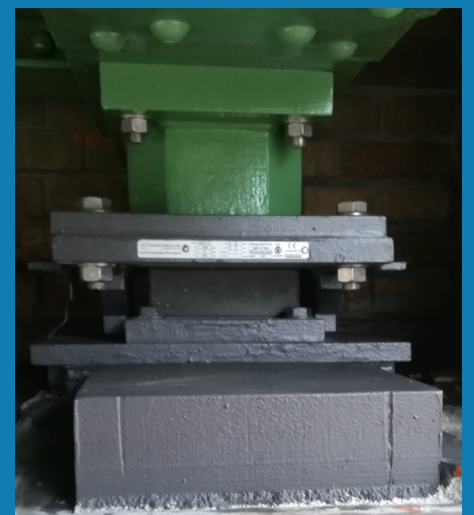
Beispiel einer durchgeführten Lagerinstandsetzung

Hierfür wurde in einer Nachtsperre der ÖBB-Gleise mittels des Motorturmwagens (MTW) der aktuelle Zustand aller bahnsseitigen Lager geprüft. Anschließend wurden die erforderlichen Sofortmaßnahmen innerhalb einer Woche geplant und der ausführenden Firma für die Vorbereitungsmaßnahmen vorgelegt. Aufgrund der Vorkonfektionierung konnte bereits 3 Wochen nach der Kontrolle die Instandsetzungsarbeiten wieder in Nachtsperren und mit Einsatz des MTW durchgeführt und anschließend von Schimetta Consult abgenommen und freigegeben werden.
